SANTTU RATILAINEN  
KERMIKATTEIDEN PITKÄAIKAISKESTÄVYYS  
Diplomityö

**RATILAINEN, SANTTU:** Kermikatteiden pitkäaikaiskestävyys

**RATILAINEN, SANTTU:** Durability of roofing materials for flat roofs

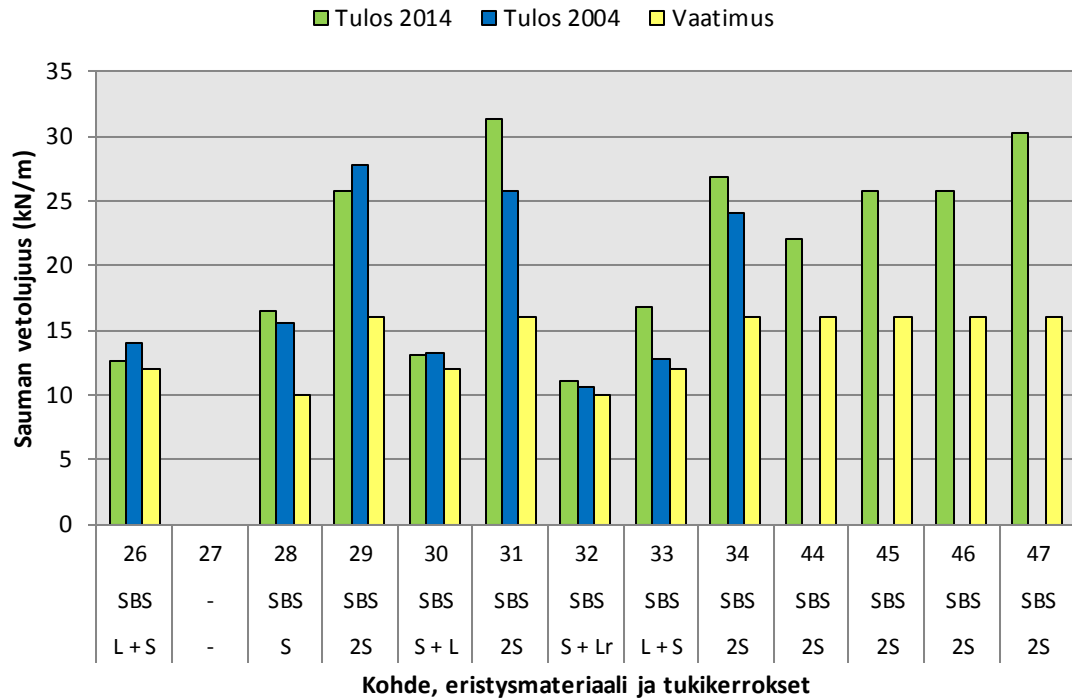
Kuva 5.38. Kohteiden 26 – 34 sekä 44 - 47 bitumikermikatteiden sauman vetolujuuksien vertailu aikaisemman tutkimuksen tuloksiin ja katteille bitumikermien tuoteluokkavaatimusten mukaan asetettuihin vaatimuksiin.

Kaikkien kuvassa 5.38 esiintyvien kohteiden saumojen vetolujuudet ylittivät niille asetetut vaatimukset. Kumibitumisten kaksikerroskatteiden, joiden tukikerroksina oli polyesterihuopa, ylittivät vaatimuksen selvimmin. Nyt tutkimukseen mukaan otetut uudet katteet (kohteet 44 - 47) ylittivät vaatimuksen selvästi. Kohteen 31 sauman vetolujuus oli suurin. Kyseisen kohteen sauman vetolujuuden ero vuoden 2005 tutkimuksen tulokseen voi johtua siitä, että sauma voi paikallisesti olla vahvempi tai heikompi eri kohdissa kattoa.

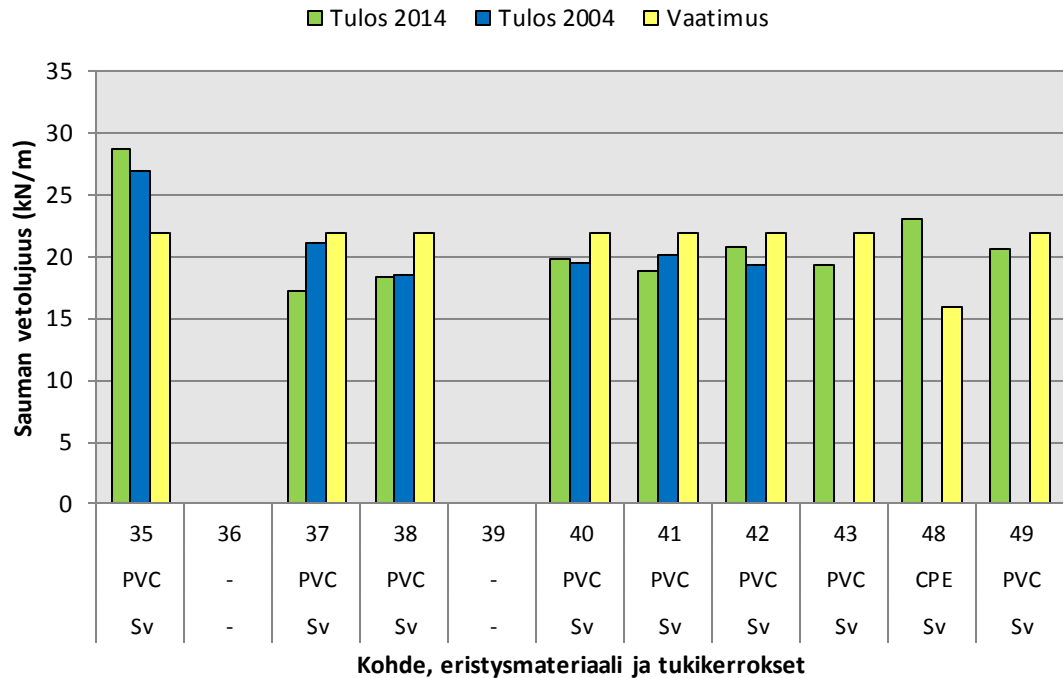
Kuva 5.39. Kohteiden 35 - 43 sekä 48 - 49 yksikerroskatteiden sauman vetolujuuksien vertailu aikaisempien tutkimusten tuloksiin ja katteille eri lähteiden mukaan asetettuihin vaatimuksiin. PVC-kermikatteiden vaatimukset on saatu lähteestä [22] ja CPE-kermikatteen vaatimukset on saatu lähteestä [28].

Vain kohteiden 35 ja 48 sauman vetokokeen lujuusarvo täyttää niille asetetut vaatimukset. Kohde 35 on vanhin PVC-kermikate tässä tutkimuksessa. Kohde 48 on ainoa CPE-kermikate tässä tutkimuksessa. Kaikkien muiden PVC-kermikatteiden sauman vetolujuus alittaa vaatimuksen. Kohteiden 37 – 38, 40 – 43 sekä 49 keskimääräinen vaatimuksen alitus on noin 12 %.

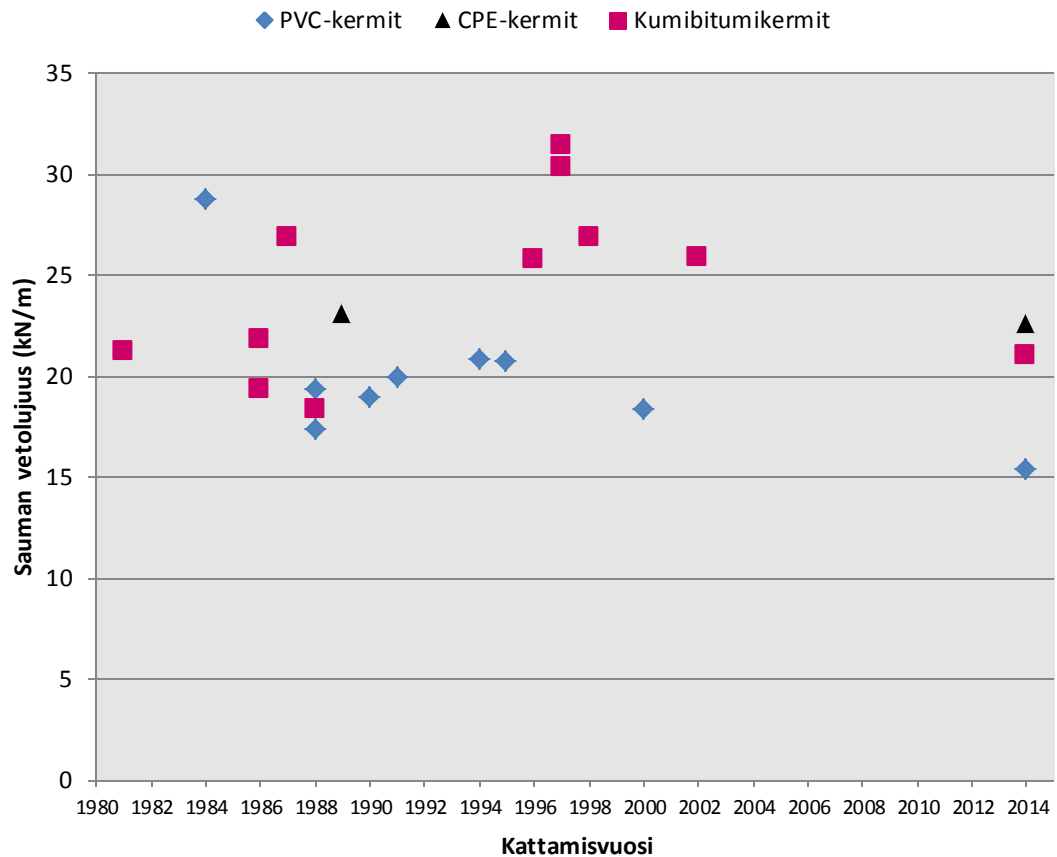
Kuva 5.40. PVC- CPE- ja kumibitumikermikatteiden sekä vertailunäytteiden sauman vetolujuuksien vertailu iän funktiona.

PVC-kermikatteista vanhimmalla katteella on suurin sauman vetolujuus. Muiden PVC-kermikatteiden osalta ei voida sanoa iän vaikuttavan sauman vetolujuuteen.

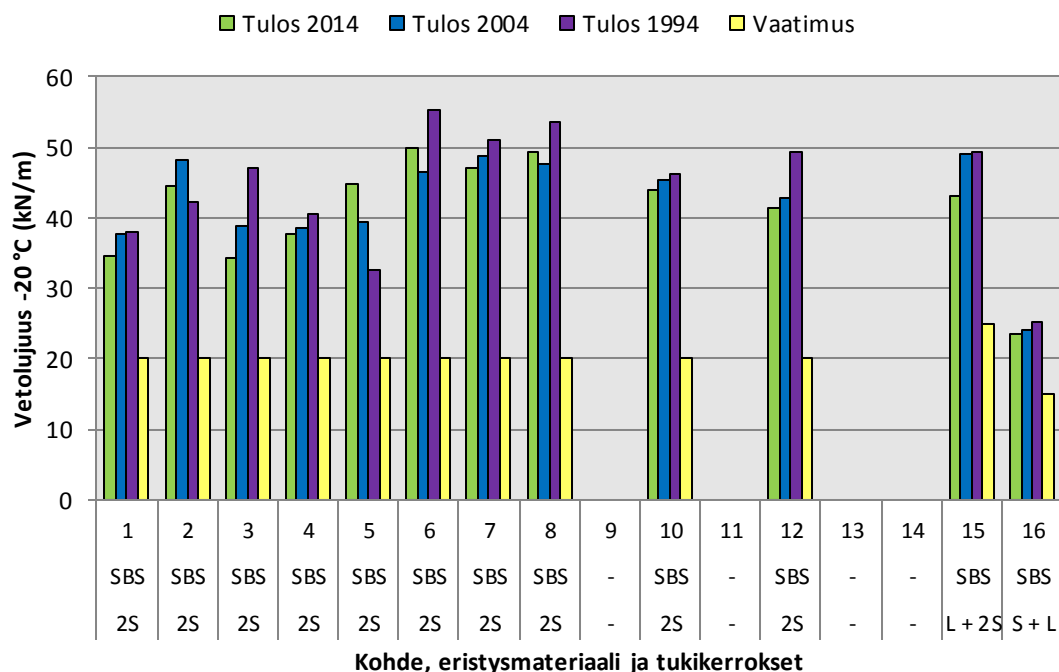
Kuva 5.41. Kohteiden 1 - 16 kumibitumikermikatteiden kylmävetolujuuksien vertailu aikaisempien tutkimusten tuloksiin ja katteille bitumikermien tuoteluokkavaatimusten mukaan asetettuihin vaatimuksiin.

Kuvasta nähdään, että kaikkien kohteiden osalta vaatimukset ylittyivät selvästi, koska bitumin lujuuden kasvu kylmässä johtaa koko katteen lujuuden kasvuun kylmässä. Nyt saadut lujuusarvot ovat keskimäärin vain noin 3% alhaisemmat verrattuna vuoden

2005 tutkimukseen, ja noin 5% alhaisemmat verrattuna vuoden 1995 tutkimukseen. Kylmävetolujuuksien osalta selkeää heikkenemistä on havaittavissa, mutta heikkeneminen on todella vähäistä.

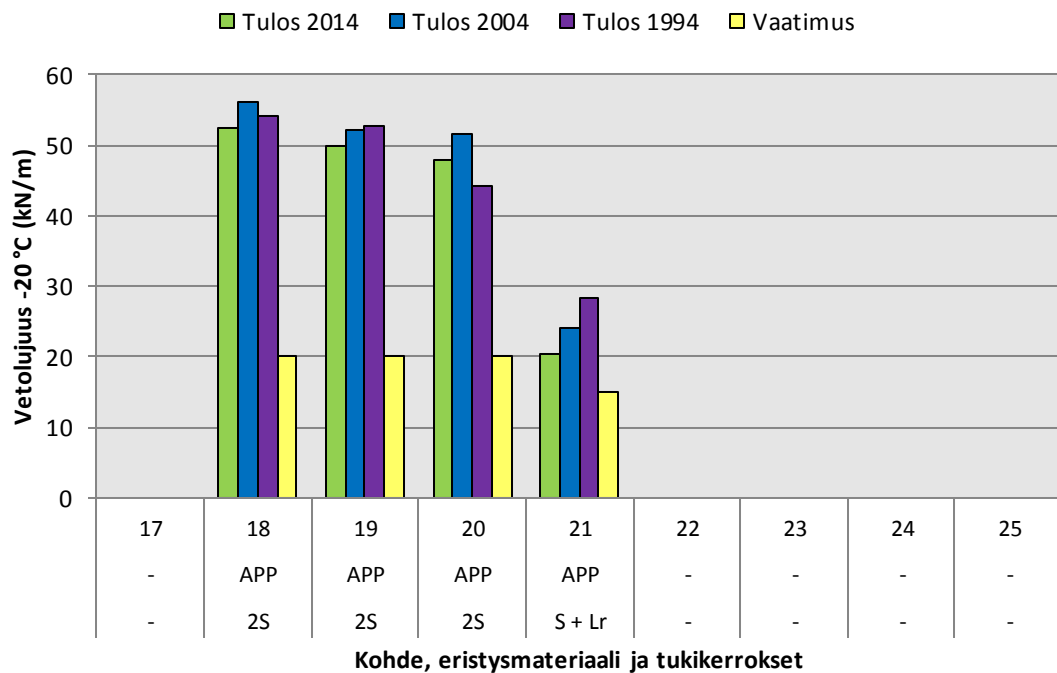
Kuva 5.42. Kohteiden 17 - 25 muovibitumikermikatteiden kylmävetolujuuksien vertailu aikaisempien tutkimusten tuloksiin ja katteille bitumikermien tuoteluokkavaatimusten mukaan asetettuihin vaatimuksiin.

Muovibitumikermien osalta havaitaan lievää lujuuden heikkenemistä verrattuna aikaisempien tutkimusten tuloksiin. Nyt saadut kylmävetolujuudet ovat keskimäärin noin 8% pienemmät kuin vuoden 2005 tutkimuksen lujuudet, ja noin 7% pienemmät kuin vuoden 1995 tutkimuksen lujuudet. Kaikkien kohteiden kylmävetolujuus kuitenkin ylittää selvästi asetetut vaatimukset.

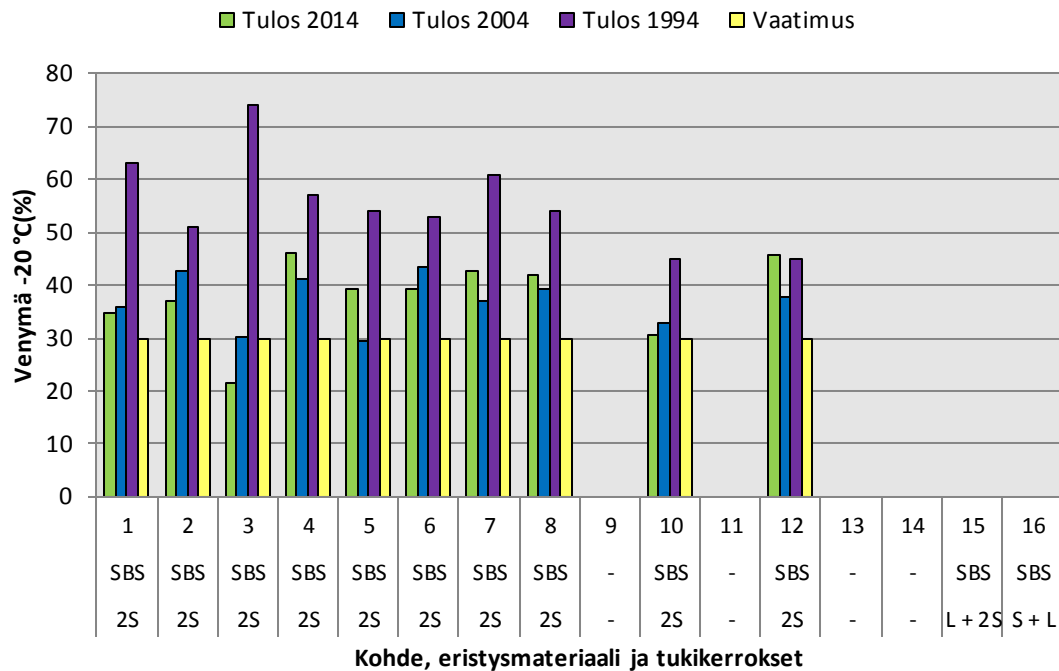
Kuva 5.43. Kohteiden 1 - 14 bitumikermikatteiden kylmävetokokeen venymien vertailu aikaisempien tutkimusten tuloksiin ja katteille bitumikermien tuoteluokkavaatimusten mukaan asetettuihin vaatimuksiin. Kohteiden 15 ja 16 venymät on esitetty erikseen kuvassa 5.49.

Kuvasta havaitaan, että nyt saadut kylmävetokokeen venymät ovat huomattavasti pienempiä kuin vuoden 1995 tutkimuksessa. Tämä voi johtua siitä, että tuolloin koekappaleet olivat huonosti kiinni vetokoneen leuoissa, ja ne ovat mahdollisesti päässeet luistamaan. Lisäksi eroa voi selittää myös se, että tuolloin käytettiin leukojen välinä 80 mm, kun nyt ja vuonna 2005 on leukojen välinä käytetty 100 mm. Edellä mainituista seikoista huolimatta vuoden 1995 kylmävetokokeen venymät ovat hälyttävän suuria. Koekappaleiden kylmäsäilytyksestä ei ollut mainintaa vuoden 1995 tutkimuksen raportissa, joten voi olla, että koekappaleiden sisällä lämpötila ei välttämättä ole ollut -20 °C, kuten nyt tehdyssä ja vuoden 2005 tutkimuksessa oli. Lämpimämmillä koekappaleilla luonnollisesti saadaan vetokokeessa suurempi venymä.

Nyt saadut tulokset ovat vertailukelpoisia vuoden 2005 tutkimuksen tulosten kanssa. Venymät ovat nyt keskimäärin noin 3% suuremmat kuin vuonna 2005. Tästä ei voida tehdä mitään johtopäätöksiä. Kaikkien kohteiden venymät ylittävät vaatimuksen lukuun ottamatta kohdetta 3, jonka venymä alittaa vaatimuksen noin 30 %.

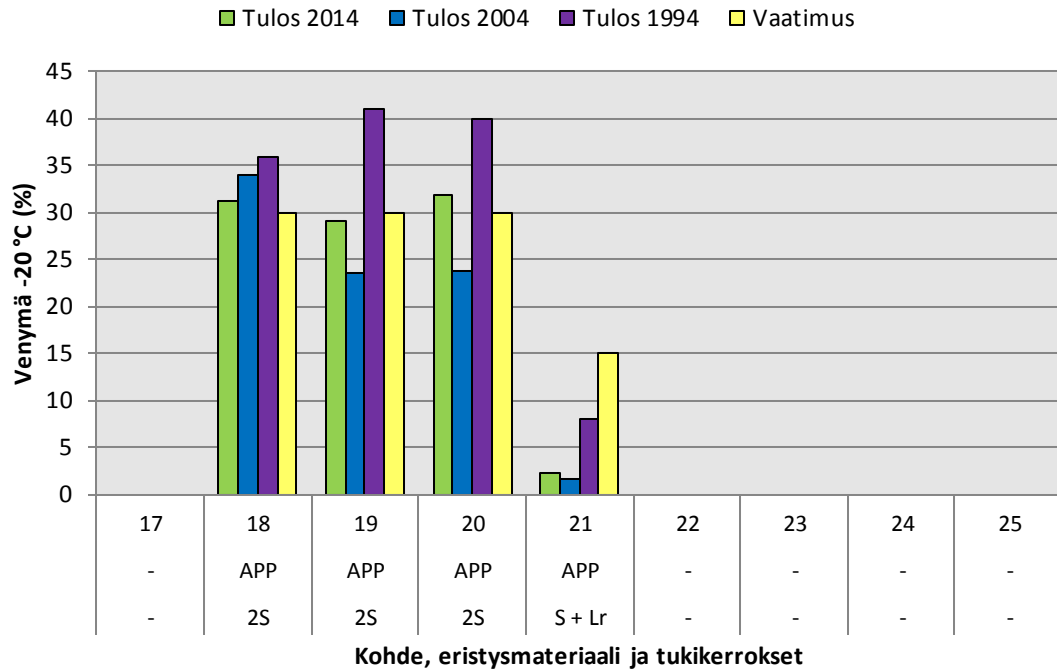
Kuva 5.44. Kohteiden 17 - 25 muovibitumikermikatteiden kylmävetokokeen venymien vertailu aikaisempien tutkimusten tuloksiin ja katteille bitumikermien tuoteluokkavaatimusten mukaan asetettuihin vaatimuksiin.

Muovibitumikermikatteiden venymät ovat kylmävetokokeessa huomattavasti alhaisemmat kuin kumibitumikermikatteiden. Muovibitumikermikatteiden (kohteet 18 – 20) venymät olivat keskimäärin noin 30,7 %, kun taas saman ikäisten kumibitumikermikatteiden (kohteet 1 -12) keskimääräinen venymä oli 37,9 %. Muovibitumikermien venymäominaisuudet kylmässä ovat selvästi huonommat kuin kumibitumikermien.

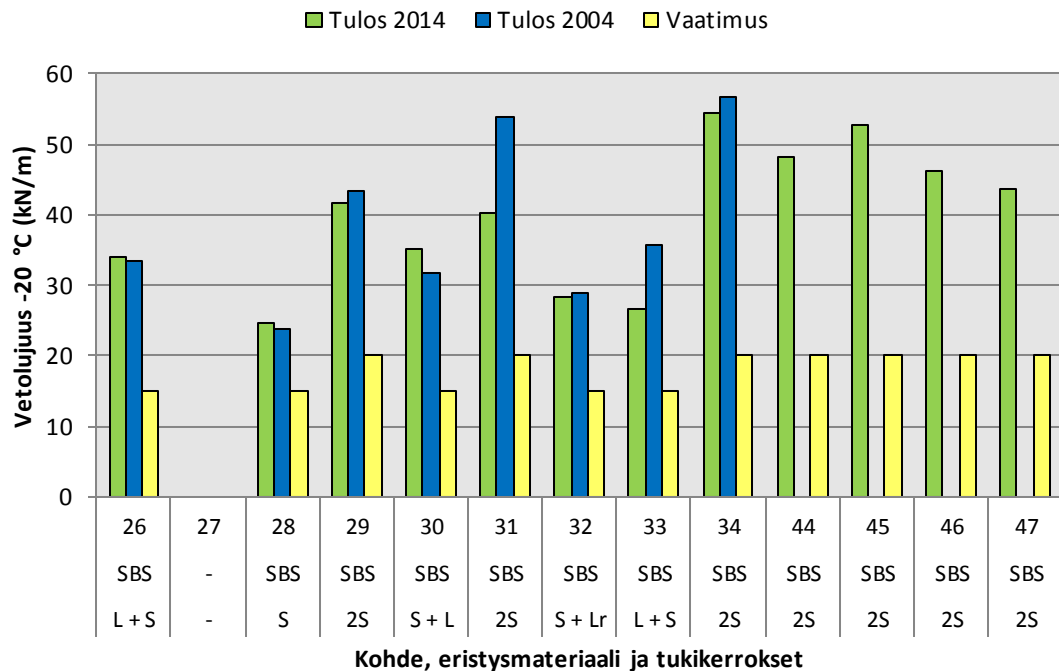
Kuva 5.45. Kohteiden 26 – 34 sekä 44 - 47 kumibitumikermikatteiden kylmävetolujuuksien vertailu aikaisempien tutkimusten tuloksiin ja katteille bitumikermien tuoteluokkavaatimusten mukaan asetettuihin vaatimuksiin.

Kuvasta nähdään, että kaikkien kumibitumikermikatteiden kylmävetolujuudet ylittävät niille asetetut vaatimukset selvästi. Bitumikermien vetolujuus kylmässä on huomattavasti parempi kuin lämpimässä. Kohteiden 26 – 34 osalta nyt saadut kylmävetolujuudet ovat keskimäärin noin 6 % pienemmät kuin vuoden 2005 tutkimuksessa mitatut arvot. Vetolujuudet kyseisten kohteiden osalta ovat siis pienentyneet vuoden 2005 tutkimuksen tuloksiin verrattuna keskimäärin lämpimässä noin 4 % ja kylmässä noin 6 %.

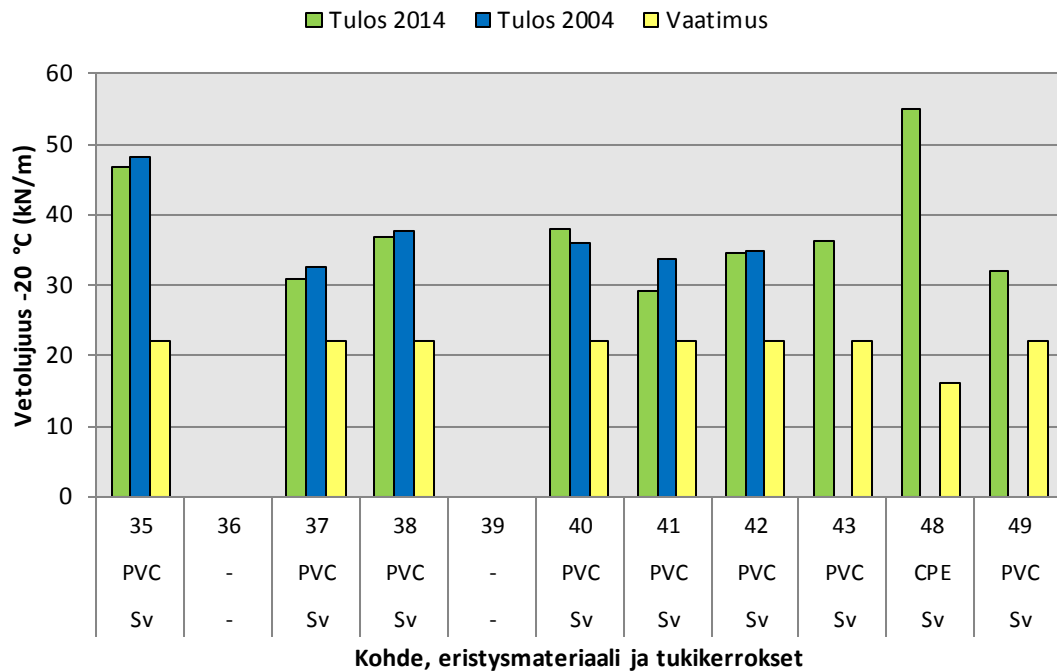
Kuva 5.46. Kohteiden 35 – 43 sekä 48 - 49 muovikermikatteiden kylmävetolujuuksien vertailu aikaisempien tutkimusten tuloksiin ja katteille eri lähteiden mukaan asetettuihin vaatimuksiin. PVC-kermikatteiden vaatimukset on saatu lähteestä [22] ja CPE-kermikatteiden vaatimukset on saatu lähteestä [28].

Kuvasta nähdään, että kaikkien kohteiden kylmävetolujuudet täyttävät niille asetetut vaatimukset. Verrattaessa kyseisten kohteiden vetolujuuksia kylmässä ja lämpimässä, havaitaan, että kaikkien kohteiden vetolujuudet ovat kylmässä selvästi suuremmat. Eniten kylmässä ja lämpimässä tehtyjen vetolujuuksien välillä oli eroa kohteessa 48, joka oli tutkimuksen ainoa CPE-kermikate. Tämän katteen vetolujuus kylmässä oli 1,96-kertainen lämpimässä mitattuun vetolujuuteen verrattuna. Kaikkien kohteiden osalta vetolujuudet kylmässä olivat keskimäärin noin 31% suurempia kuin lämpimässä. Tästä voidaan päätellä, että muovikermien lujuudet kasvavat kylmissä olosuhteissa. Kohteiden 35 – 42 osalta tuloksia voitiin verrata vuoden 2005 tutkimuksen tuloksiin, ja nyt saadut tulokset ovat keskimäärin noin 3 % alhaisemmat.

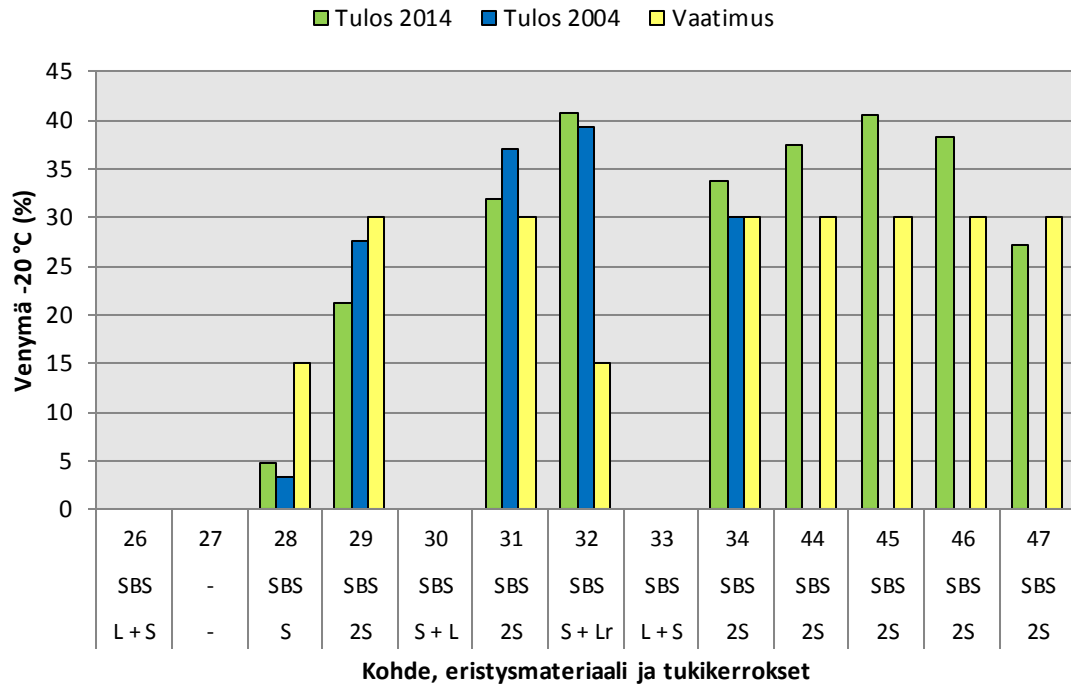
Kuva 5.47. Kohteiden 26 – 34 sekä 44 - 47 kumibitumikermikatteiden kylmävetokokeen venymien vertailu aikaisempien tutkimusten tuloksiin ja katteille bitumikermien tuoteluokkavaatimusten mukaan asetettuihin vaatimuksiin. Kohteiden 26, 30 ja 33 venymät on esitetty erikseen kuvassa 5.49.

Kohteen 29 venymä alittaa selvästi sille asetetun vaatimuksen, ja se alitti vaatimuksen jo vuoden 2005 tutkimuksessa. Syynä alitukselle voi olla se, että kyseisen kohteen sisätilojen kosteustuotto on todella suurta. Tästä johtuen katteen alapintaan kerääntyy kosteutta, mikä talvella jäätyessään aiheuttaa katteeseen jäänpainetta. Kohteen kattorakenne on tuulettumaton umpirakenne, joten kosteuden poistuminen kattorakenteista on todella hidasta. Myös rasittava teollisuusilmasto voi osaltaan vaikuttaa venymän pienentymiseen.

Kohteen 28 venymän arvo on huomattavan matala. Kohteen kate on raitahitsattava yksikerroskate, jossa on erityisen vahva polyesteritukikerros. Todennäköisesti tukikerrokseen on lisätty lasikuituvahvistuksia (tuotannollisista syistä), joiden katketessa saatiin maksimivoima. Kuvaajasta luettuna murtokohdat olivat eri koekappaleilla noin 18 - 25 % venymällä, vaikka voiman maksimikohdaksi saatiinkin 4,7 % venymä.

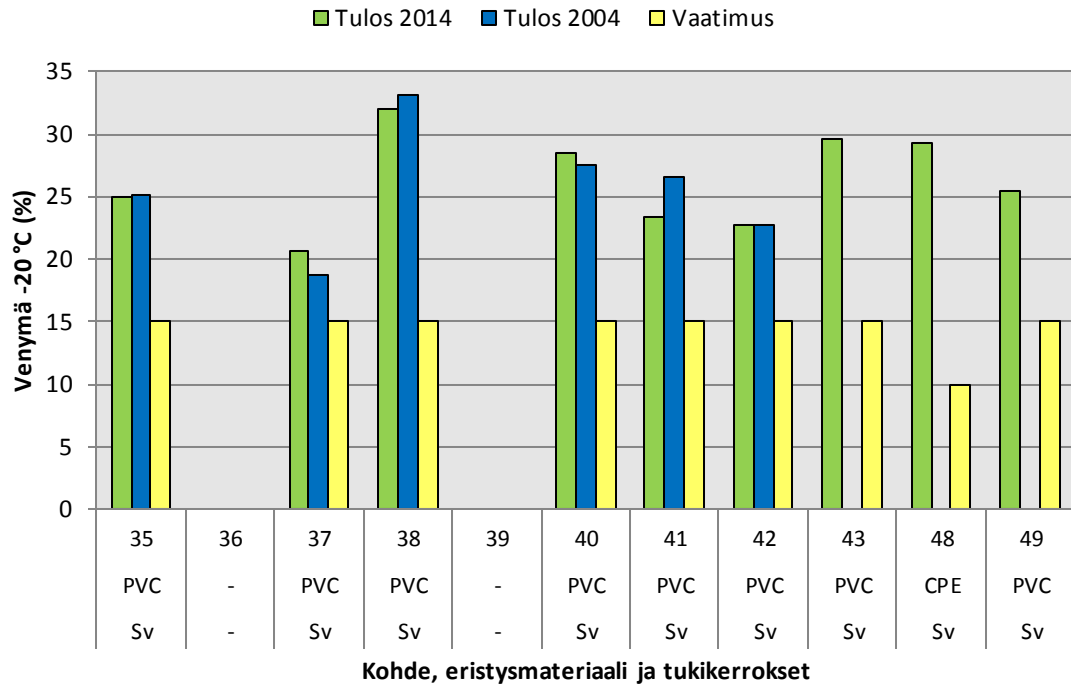
Kuva 5.48. Kohteiden 35 – 43 ja 48 - 49 muovikermikatteiden kylmävetokokeen venymien vertailu aikaisempien tutkimusten tuloksiin ja katteille eri lähteistä saatuihin vaatimuksiin. PVC-kermikatteiden vaatimukset on saatu lähteestä [22] ja CPE-katteen vaatimukset on saatu lähteestä [28].

Kuvasta havaitaan, että kaikkien kohteiden kylmävetokokeiden venymät ylittävät selvästi niille asetetut vaatimukset. CPE-kermikatteen venymä on parempi kuin PVC-kermikatteiden venymien keskiarvo. Kaikkien kohteiden venymät kylmässä ovat suuremmat kuin lämpimässä. Tämä johtuu testauksissa käytettyjen vetonopeuksien ja leukojen välin eroista. Kermit liukuvat molemmissa testauksissa suunnilleen saman verran irti vetokoneen leuoista, mutta pienemmällä leukojen välillä liukuman vaikutus tuloksiin korostuu. Enimmäkseen paremmat venymät kylmässä johtuvat hitaammasta vetonopeudesta. Venymä tulisiikin mitata suoraan koekappaleesta, eikä leukojen välistä.

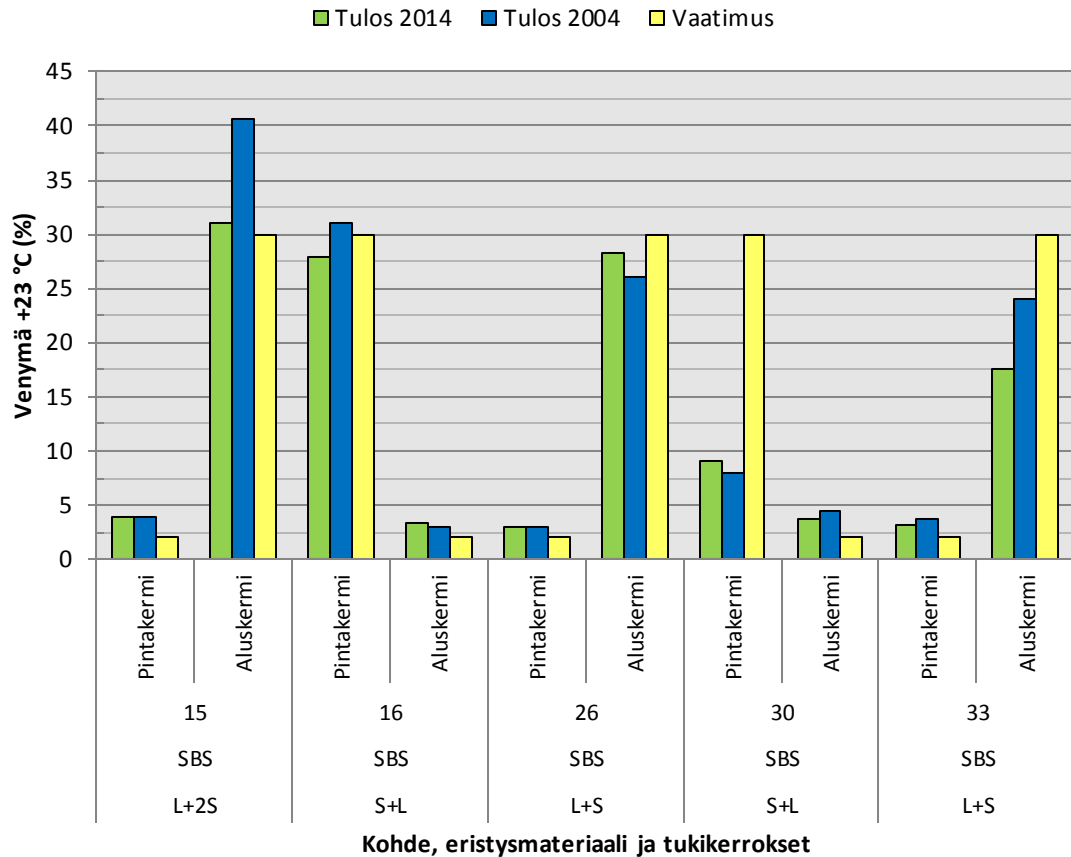
Kuva 5.49. Kohteiden 15, 16, 26, 30 ja 33 bitumikermikatteiden kylmävetokokeen venymien vertailu aikaisempien tutkimusten tuloksiin ja katteiden kerneille erikseen bitumikermien tuoteluokkavaatimusten mukaan asetettuihin vaatimuksiin.

Kuvasta nähdään, että lasikuitutukikerroksisten kermien venymät ylittävät niille asetetut vaatimukset. Polyesteritukikerroksista kermeistä vain kohteen 15 venymä ylittää vaatimuksen. Kohteissa 15 ja 16 kermi on liimattu toisiinsa puhalletulla bitumilla. Muiden kohteiden kermi on hitsattu toisiinsa kumibitumilla. Erityisesti kohteen 30 tuloksista nähdään, että lasikuitutukikerroksisen aluskermiä katkettua kermi pysyivät todella hyvin kiinni toisissaan, jolloin jäljellä olevan polyesteritukikerroksista pintakermistä vain hyvin lyhyt alue, josta aluskermi oli irti, otti vastaan venymää (katso liite 7). Muualla polyesteritukikerroksista kermiä vahvasti hyvin vähän venyvä lasikuitutukikerroksellinen aluskermi, jolloin muualle ei syntynyt venymää juuri lainkaan. Tällöin koko kate katkesi vain 9 % venymällä, mikä alitti vaatimuksen (30 %) hyvin selkeästi. Tällaisten kohteiden, joissa on käytetty sekaisin lasikuitutukikerroksista kermiä ja polyesteritukikerroksista kermiä, venymäkokeen tuloksia pitää tarkastella erittäin kriittisesti, eikä vain todeta kohteen katteen olevan huono alhaisen kylmävenymätuloksen perusteella. Kohteen 30 kate oli silmämääräisesti arvioituna hyväkuntoinen. Katteen kermien liimautuminen on erittäin hyvä.
